Pengaruh Meandering Sungai Lukulo Terhadap Kejadian Longsor di Perkotaan Kabupaten Kebumen, Jawa Tengah

Puguh Dwi Raharjo^{1,*}, Kristiawan Widiyanto¹, Eko Puswanto¹, dan Sueno Winduhutomo¹

¹Balai Informasi dan Konservasi Kebumian, LIPI Jl. Karangasambung KM 19 Kebumen 54353, Jawa Tengah

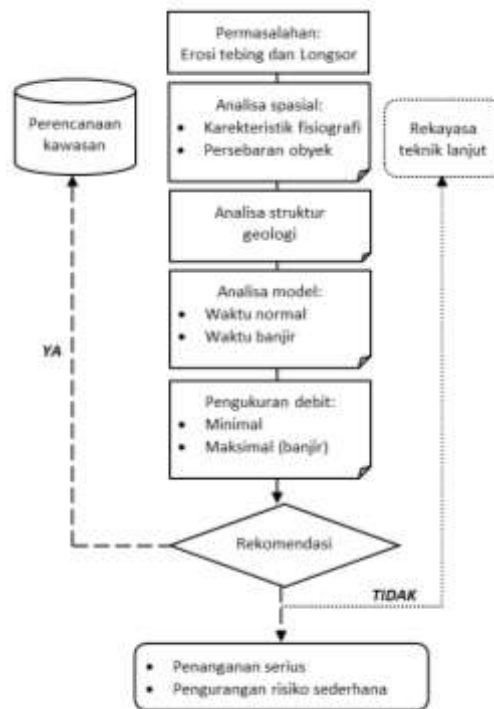
Gambar 2. Pola pikir penelitian

Survei lapangan juga dilakukan analisa struktur geologi untuk mengetahui struktur-struktur geologi yang berkembang pada lokasi. Analisa ini di rasa sangat penting diterapkan pada lokasi penelitian mengingat lokasi ini memiliki bentuk dan alur sungai yang berbeda dengan daerah aliran atasnya dan juga baian aliran bawahnya. Untuk mnegetahui struktur geologi lokasi daerah penelitian, maka perlu dilakukan dilakukan tinjauan secara regional dari daerah tersebut. Hal ini dilakukan untuk mengetahui pola sebaran, gaya utama serta persentase dari struktur yang terbentuk dari daerah penelitian. Selain itu juga digunakan data DEM sebagai intepretasi awal sebelum ke lapangan. Gambar 2 berikut merupakan diagram alir penelitian.

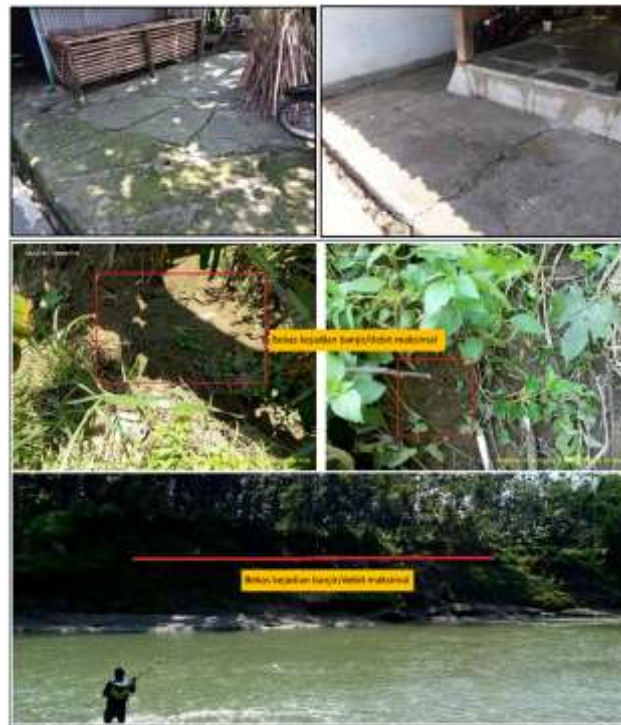
Gambar 3. Kenampakan bekas banjir/debit maksimal dan tanda-tanda keretakan tanah di lokasi kegiatan

Pada lokasi di daerah Meandering Taman Winangun terdapat krib sungai, dan relatif cukup membantu untuk mengurangi kecepatan arus sungai sepanjang tebing sungai. Namun permasalahan yang ada, kemungkinan mekanisme longsor yang terjadi pada lokasi penelitian bertipe *Wet earthflow*, tipe ini terjadi dikarenakan adanya peningkatan kelembaban yang tinggi pada tebing sungai dan viskositas tinggi sehingga adanya penurunan material tanah. Pada lokasi ini merupakan daerah yang berada pada sisi luar dari sungai meandering, dengan nilai sinusitas yang tinggi. sehingga sangat dimungkinkan ketika sungai Lukulo banjir dengan debit maksimal, air naik relatif tinggi. hal ini juga dibuktikan dilapangan dengan melihat bekas-bekas kejadian banjir yang masih tersisa.

Kemiringan lereng tebing yang lebih dari 42%, vegetasi penutup pada lereng relatif jarang dan hanya tanaman perakaran pendek, bagian atas lereng terdapat pemukiman padat penduduk dan bagian tubuh lereng tumbuh vegetasi semak belukar. Pada lokasi tersebut terklasifikasi dalam tingkat erosi tebing Sungai Lukulo ini kategori tinggi hingga sangat tinggi, hilangnya sebagian kekuatan tanah dan menimbulkan banyak retakan pada bagian atas lereng atau sekitar pemukiman penduduk.
